**Comité de Estudio A1 – MÁQUINAS ELÉCTRICAS ROTATIVAS**

**REPARACIÓN DE ANILLO DE DESCARGA DE LAS UNIDADES  
HIDROGENERADORAS KAPLAN DE LA CHY.**

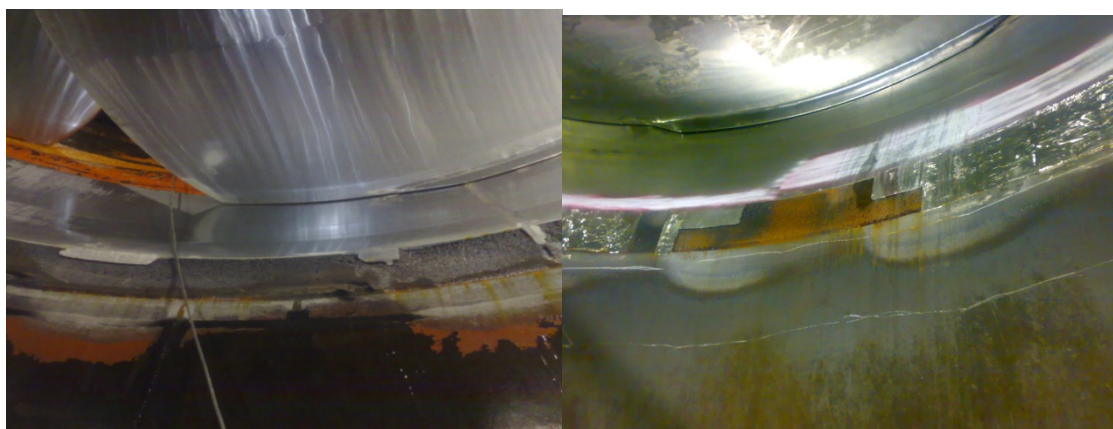
El AD zona A°C° y la interfaz con el TA también de A°C° sufrió un ataque erosivo por una combinación de cavitación-corrosión. La corrosión se dio aparentemente por efecto galvánico tanto de las interfaces A°C°- A°C° como A°C°-A°I°. La forma que presentaba este fenómeno es la de “lóbulos” centrados o alineados con la línea de centro de las paletas del distribuidor, es decir 24 semicírculos bien marcados por la oxidación y cavitación de la chapa.

**Fig. 2** U03 año 2008

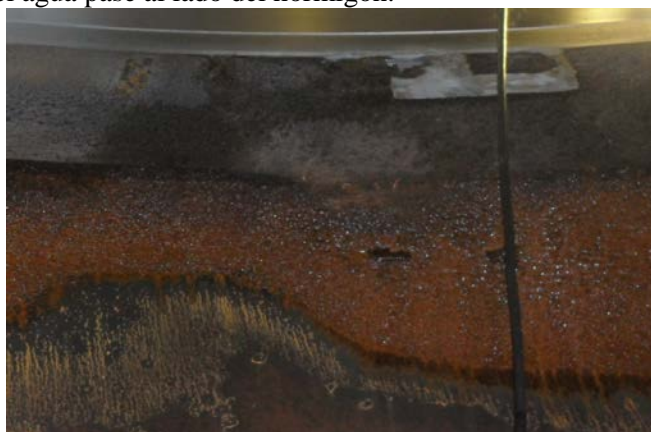
Este efecto fue tan profundo en el A°C° que llegó a consumir en pequeñas partes todo el espesor de la chapa permitiendo que el agua pase al lado del hormigón.

**Fig. 3** U01 año 2010

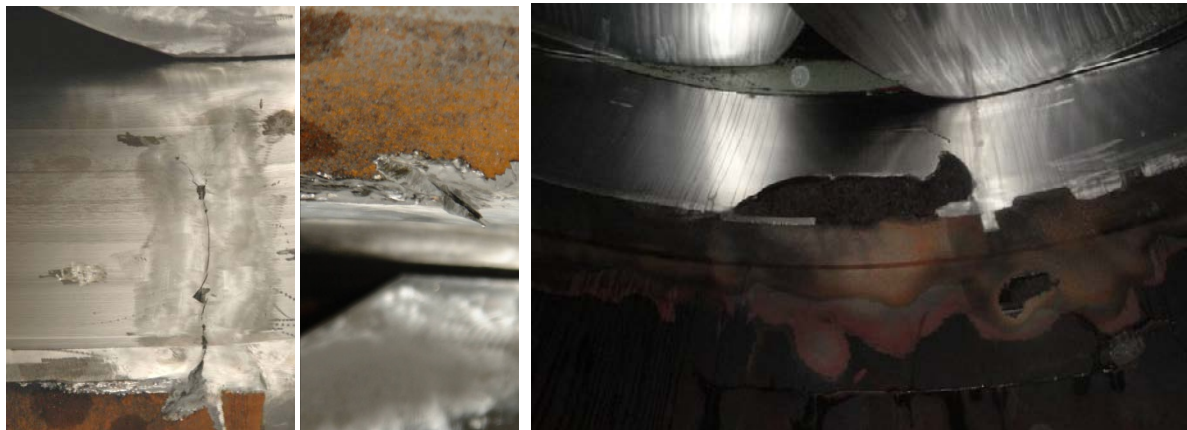
Cronológicamente la sgte. falla fue la aparición de fisuras en la parte inferior del AD zona A°I°. Empezaron en agosto del 2008. En todos los casos se originó en la soldadura y tuvo una trayectoria ascendente no necesariamente vertical y siempre que se detectó en paradas de mantenimiento rutinarias o de inspección se procedió a la reparación por soldadura. Utilizando EPS aprobados por el fabricante. Con este efecto se llegó a la falla de mayor impacto que fue la rotura y desprendimiento de una superficie de aprox. 1 m<sup>2</sup> en la U20 en el año 2.010, también tuvimos desprendimientos de chapa, pero de dimensiones pequeñas en las U16 y U14.

**Fig. 4.** Fisuras en U18 y rotura de U20 año 2010

Con apoyo de las Universidades en Convenio, se fueron estudiando los fenómenos que apuntaban a que con el pasar del agua al otro lado de la chapa se producía en primer término la degradación del hormigón que llevaba a que la chapa del AD y el hormigón de respaldo se despegaran produciendo un hueco entre ambos.

El esfuerzo generado por el paso de los álabes y la presencia del agua detrás de la chapa generaba una situación cíclica de compresión y expansión del AD que originaba las fisura por fatiga del material y después contribuía a que la misma progrese.

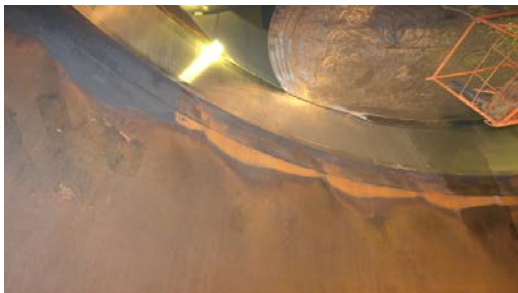
Luego en una sgte. etapa se utilizó masillas de base epoxy-cerámicas que son mecanizables y específicas para superficies que sufren cavitación, en este proceso se tuvieron buen resultado ya que la cavitación en las zonas masilladas era bastante bajo, pero no detenía el efecto corrosivo. Se encontraron situaciones que la masilla estaba pero por debajo de la masilla la chapa había sido carcomida.

**Fig 5.** U05 año 2010

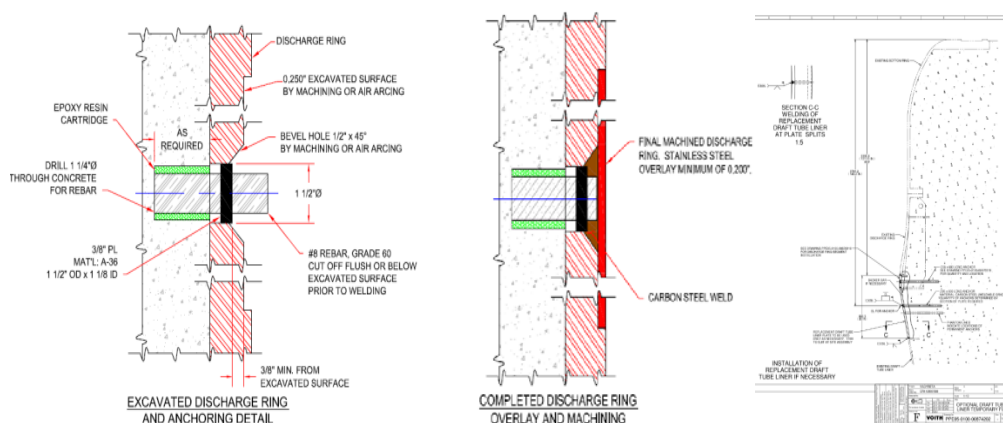
**Fig. 6.** Esquema utilizado para la colocación de anclajes [1] y [2]

En otra etapa se intentó una solución colocando anclajes al AD (sugerido por el fabricante). Se perforaban las chapas y el hormigón donde se colocaban unos anclajes de acero y se soldaban estos a la chapa.

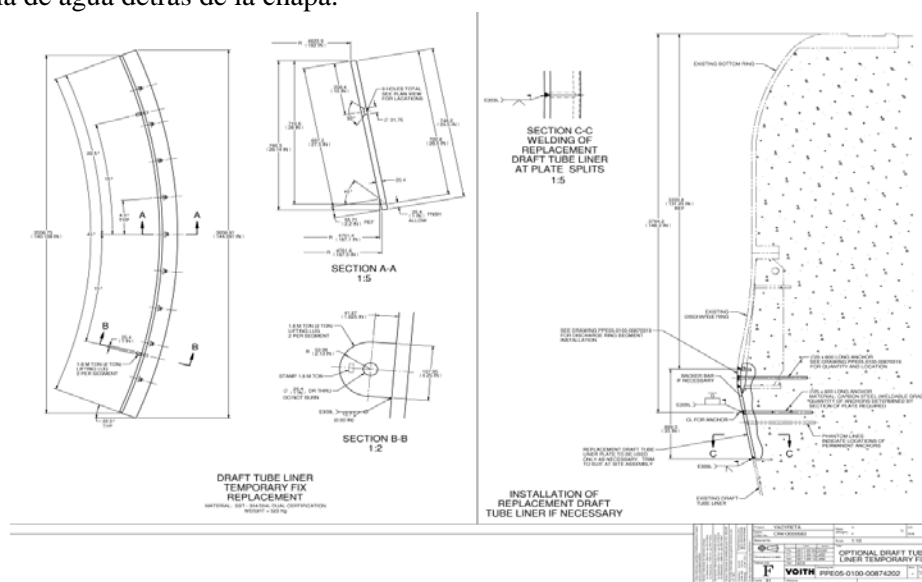
**Fig. 7.** Detalles de anillo de refuerzo

Estos intentos no tuvieron buenos resultados ya que en periodos cortos de operación los AD así reparados (la U14 por ejemplo) volvieron a romperse y de manera aún peor.

En un sgte. intento se colocó un “anillo de refuerzo” (rigidizador sugerido por las Universidades y modificado por el fabricante) en la parte inferior del AD con la intención de aumentar la masa del AD en la zona afectada por los esfuerzos generados por la vibración generada por la presencia de agua detrás de la chapa.

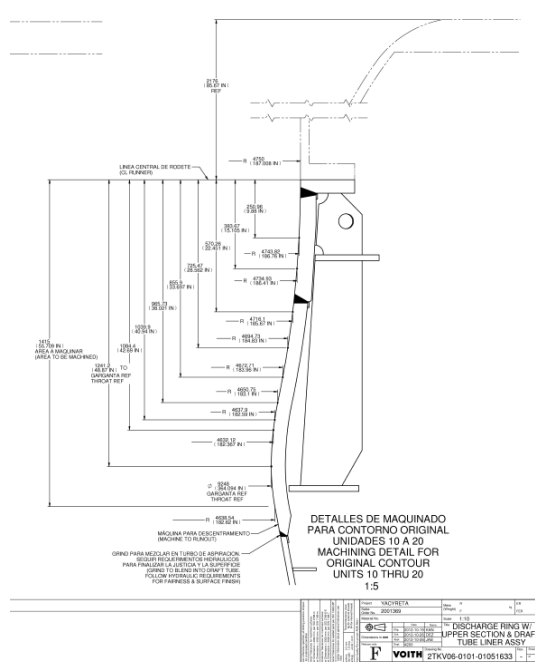
**Fig. 8.** Anillo de descarga nuevo [3]

La modificación en el diseño engloba un aumento en el espesor de la chapa y la prolongación del AD zona A°I° hasta cubrir una franja del TA que es donde se observan los efectos de la cavitación.

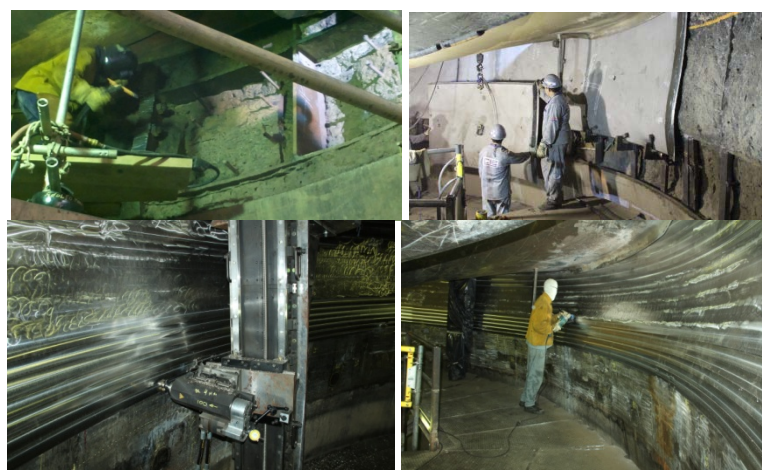
**Fig. 9** Etapas del cambio de anillo

Las dos primeras unidades reciben los AD fabricados en 24 partes que son introducidas y montadas in situ luego del desmontaje y retiro del AD original.

Para las sgtes. Unidades se prevé una modificación en la escotilla de acceso al TA por un diseño de dimensiones mayores y con esto se logra que los componentes del AD nuevo sean 12 en vez de los 24 iniciales.
